2. NASTAVENÍ MTP TESTERU - SOP-Z007 - ZRYCHLENÝ TEST ZA SUCHA

3. VÝSLEDKY JEDNOTLIVÝCH TESTŮ

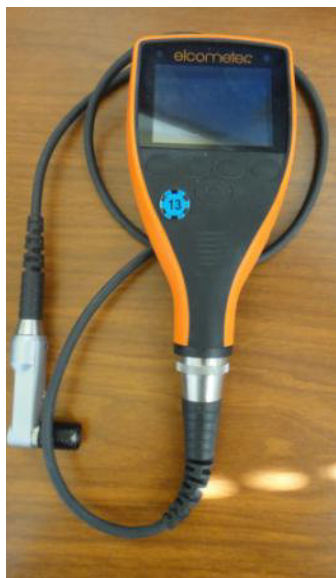
Obr. 3: Tloušťkoměr ELCOMETER 456.

Všechny testované nádoby byly před započítím testu podrobeny měření tloušťky nástřiku pomocí tloušťkoměru ELCOMETER 456. Naměřené hodnoty jsou uvedeny u výsledků testů jednotlivých nádob.

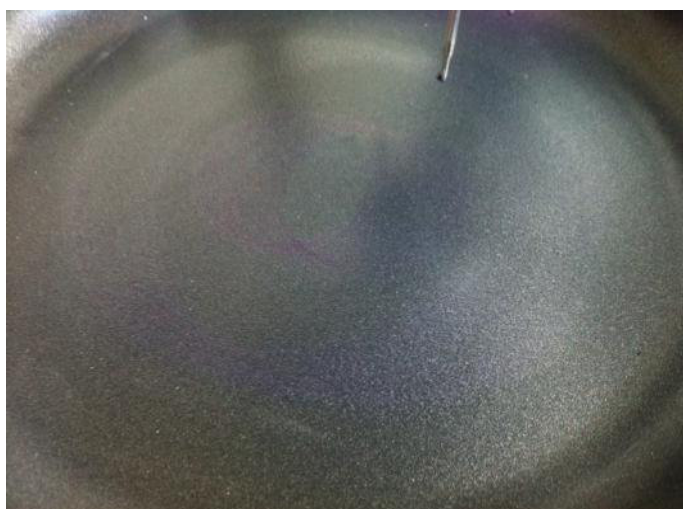
Stav plochy pánve po dokončení prvního cyklu testu, tj. 45 minut. Dno nejeví známky poškození, povrch je pouze zabarven použitými náplněmi.

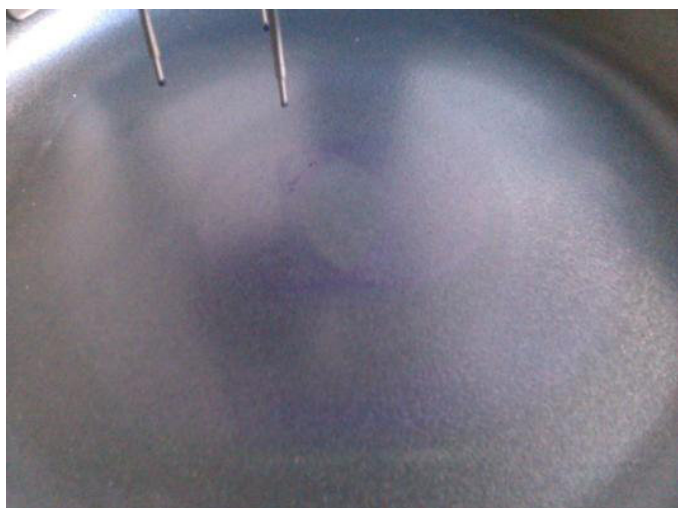
Stav plochy pánve po dokončení druhého cyklu testu, tj. 90 minut. Nejsou patrné žádné změny oproti stavu po prvním cyklu.

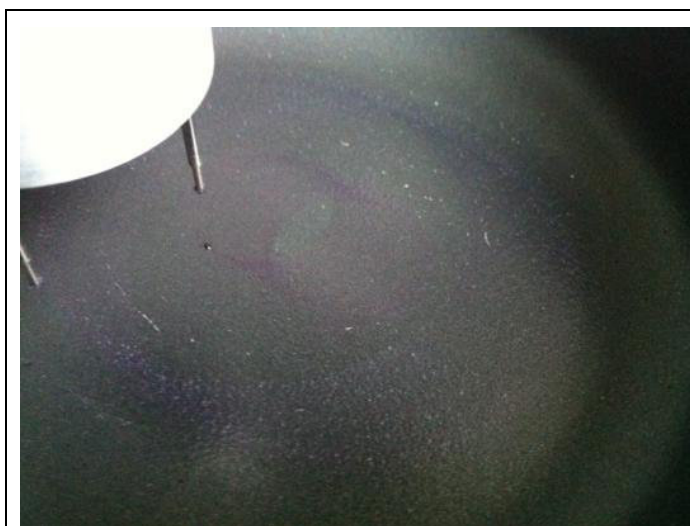
Na funkční ploše hrnce bylo před zahájením testu zjištěno drobné mechanické poškození – vryp o délce cca 1 cm. Žádné další vady nebyly zjištěny.

Stav plochy hrnce po dokončení prvního cyklu testu, tj. 45 minut. Dno nejeví známky poškození v rámci testu. Vlivem působení rotujících náplní došlo ke zvýraznění prachových částic.

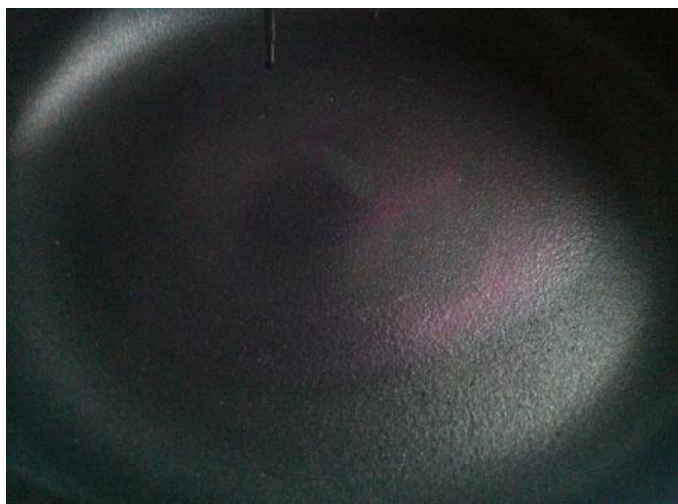
Stav plochy hrnce po dokončení druhého cyklu testu, tj. 90 minut. Částičky prachu jsou odstraněny. Na ploše nejsou žádné změny.

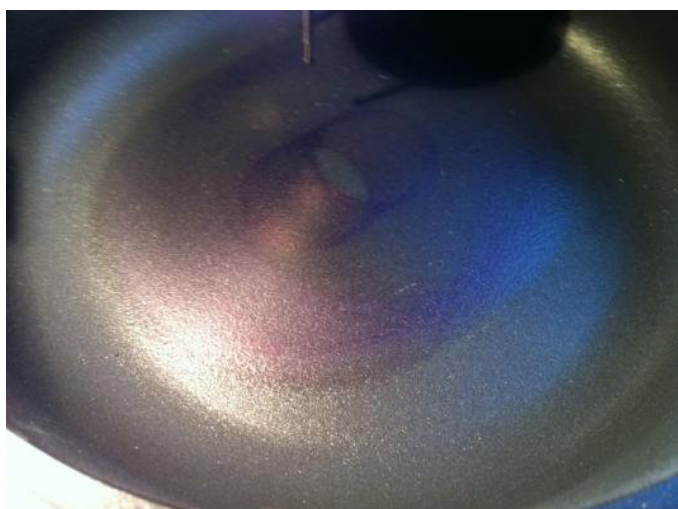
Stav plochy hrnce po dokončení třetího cyklu testu, tj. 135 minut.

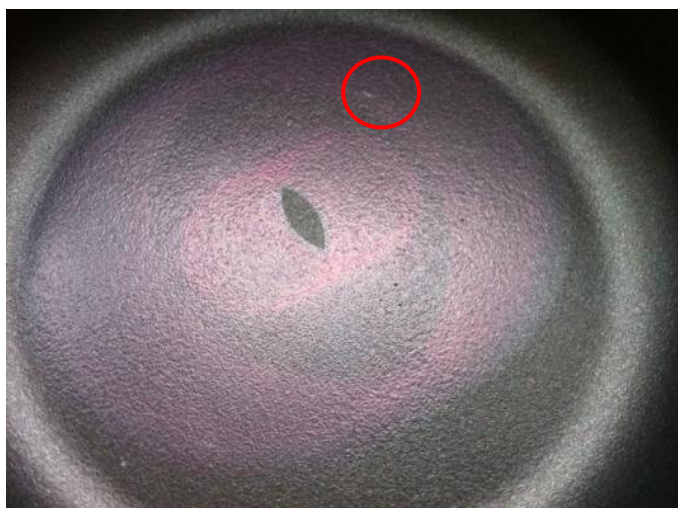
Konečný stav po dokončení čtvrtého cyklu testu, tj. 180 minut. V kroužku je zvýrazněn cca 0,5mm škrábanec.

První dvě testované nádoby, výrobce TPT Coating, prošly klasickým testem MTP za sucha dle interní směrnice TPT Coating (SOP Z007) bez větších známek poškození, pouze u gravitačního odlitku (247GT) došlo k malému poškození svrchní vrstvy povlaku a to patrně vlivem malé nečistoty, která byla zapečena při výpalu v peci. Tato vada v nástřiku se nadále nerozšiřovala.

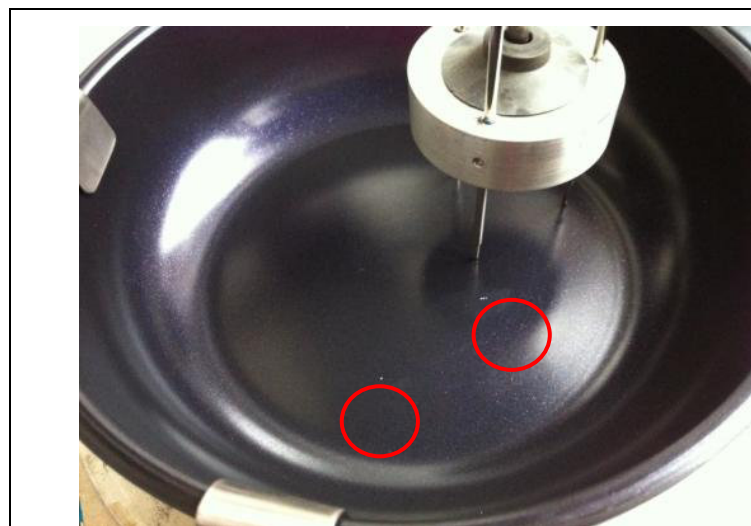
Stav dna před započítáním testu. Při instalaci náplně se objevilo několik menších škrábanců, viz obrázek. – neodolný povlak

Nádoba před testem nevykazovala žádné známky poškození. Při nastavování přípravku pro uchycení propisek, došlo k mírnému poškození povlaku (pouze jemné posouvání hrotů po nádobě, u kterého nemělo docházet k porušení povlaku, nutné k seřízení).

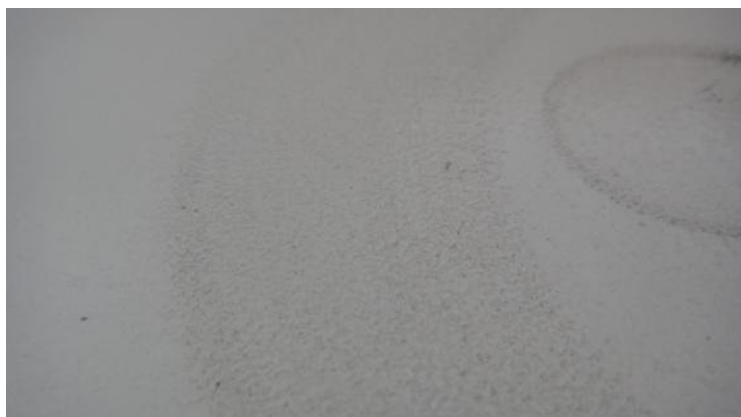
3.4. DETAILNÍ SROVNÁNÍ POVRCHŮ – STAV PO DOKONČENÍ JEDNOTLIVÝCH TESTŮ

285LT Stonehenge
 	241GT Stonehenge
 	ETA 6939 ILAG Ceramica

241GT
Ceramica WHITE
